*А.В. Чернов, А.С. Завадский***ОСНОВНЫЕ ЗАКОНОМЕРНОСТИ И ЛОКАЛЬНЫЕ ОСОБЕННОСТИ РАЗВИТИЯ РУСЕЛ МАЛЫХ И СРЕДНИХ РЕК (результаты мониторинговых наблюдений)¹**

Описываются результаты мониторинга за размывами берегов на малых и средних реках Центральной России – широкопойменных Керженце и Шерне и узкопойменной врезанной Тарусе. Выявлено, что горизонтальные русловые деформации в целом происходят по ожидаемым схемам: размыв вогнутых берегов излучин, намыв их выпуклых берегов, искривление и затем спрямление. Однако как на средней, так и на малых реках в этот процесс вмешиваются локальные нефлювиальные факторы, нарушающие взаимодействие потока и днища долины, приводя в типичные русловые деформации элементы непредсказуемости. Особенно это заметно на врезанных реках, лишенных широкой поймы – естественного буфера, защищающего русло от воздействия склоновых и иных, происходящих на склонах и в придолинных частях водоразделов процессов.

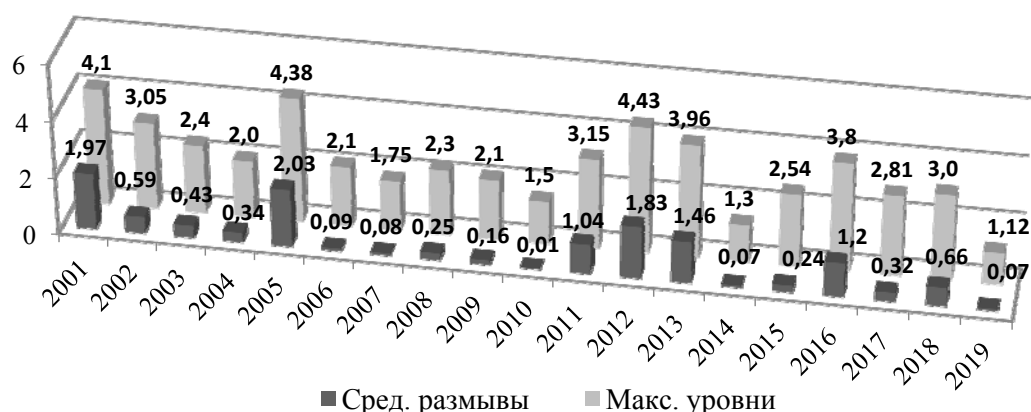
Рис. 1. Связь между максимальными уровнями воды в половодье и средними размывами вогнутых берегов излучин на р. Керженец в 2001–2019 гг.

За 19 лет наблюдений за размывами вогнутых берегов этих излучин и искривления последних был сделан однозначный вывод о том, что темпы размыва вогнутых берегов, обобщенные по всему фронту размыва, прямо зависят от высоты половодий, то есть от расходов воды в реке в этот период. Любые деформации русел происходят только во время высоких половодий, уровни, а значит и расходы воды, при которых заметно (примерно в 1,5 раза) превышают их среднемноголетние значения; при низких половодьях размывов берегов не происходит вовсе (рис. 1). Также не происходят размывы в иные фазы гидрологического режима, в том числе и дождевые паводки. При осенних измерениях были зафиксированы отступления берегов в отдельных местах (как правило, возле упавших в воду деревьев) от 0,02 м до 0,3 м, что находится в пределах точности измерений [6].

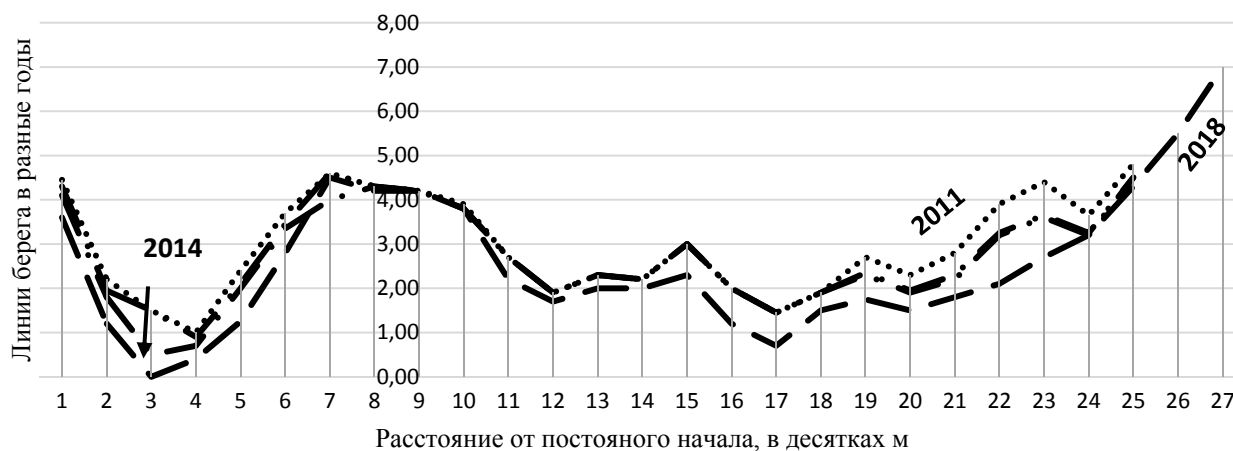
Рис. 2. Положение линии берега р. Шерны в разные годы (2011, 2014, 2018 гг.)

За время наблюдений совершенно чётко стало прослеживаться разделение ранее единой излучины в своем нижнем крыле на две независимых (рис.2). В вершине излучины за 7 лет наблюдений вогнутый берег устойчиво размывался и отступил за этот период на полтора метра. Здесь образовалась и стала интенсивно искривляться новая излучина. Максимальное отступление отмечалось в маловодном 2015 г., когда берег размывался на 65 см [8].

Однако на протяжении 65 м ниже вершины этой излучины берег стал стабильным и за все 7 лет не отступил ни на сантиметр. Уступ берега в 2011 г. бывший еще обрывистым, выположился и покрылся травой. Следующий очаг размыва проявился на расстоянии 85 м ниже вершины новой излучины. Здесь берег отступил за 7 лет на 1,0–1,8 м, в результате чего приобрел слабовогнутую форму. Соответственно, берег на своем стабильном промежутке стал слабовыпуклым. Таким образом, в пределах нижнего крыла изначально единой излучины образовался новый изгиб – новая пологая излучина. Максимальные размывы здесь отмечались в многоводном 2016 г.

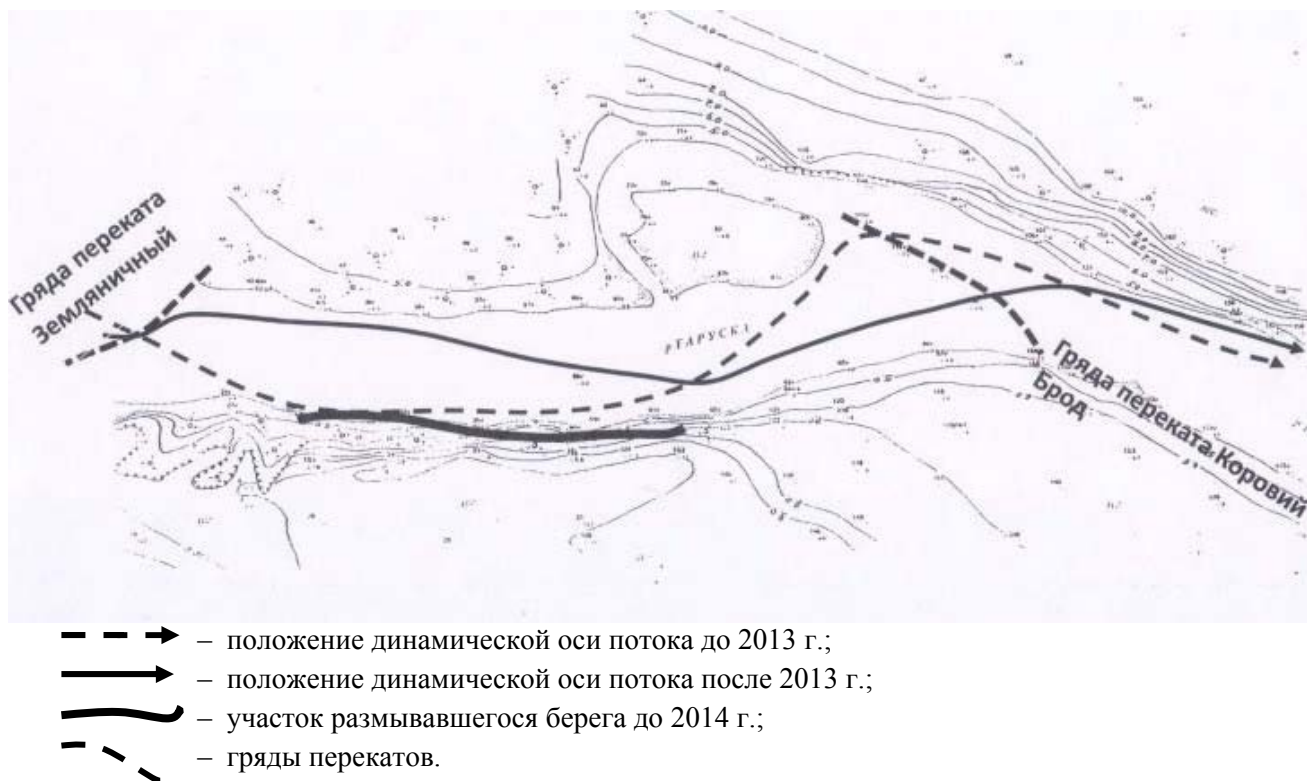
Рис.4. Изменение положения струй потока в верхней плёсовой лощине переката Коровий Брод (р. Таруса) после возникновения выше по течению нового переката Земляничный в 2013 г.

Во время высокого половодья и частых высоких паводков 2013 г. в 60 м выше верхней плесовой лощины переката Коровий Брод намылась новая аккумулятивная гряда донных галечных наносов, образовав новый перекат – Земляничный. Через год, в маловодный 2014 г. его нижний левобережный побочень покрылся растительностью и превратился в молодой пойменный островок. Островок изменил направление струй потока, которые в конечном итоге оказались в центральной части русла. Непосредственного соприкосновения с правым пойменным берегом, благодаря которому этот берег размывался, поток больше не испытывает – даже в многоводные и паводочные годы (рис. 4).

В результате к 2018 г. уступ правого пойменного берега в верхней плёсовой лощине переката прекратил размываться, стал относительно пологим и покрылся растительностью. Агентом разрушения берега остаётся лёд во время ледохода, но действие льда зависит, во-первых, от его толщины, во-вторых, от дружности весны и половодья, что не всегда совпадает по направленности воздействия.
