Геоэкологические проблемы и природопользование

С.С. Давтян, Ю.В. Петров

ГЕОЭКОЛОГИЧЕСКАЯ ОЦЕНКА ЗАГРЯЗНЕНИЯ НЕФТЕПРОДУКТАМИ ОКРЕСТНОСТЕЙ ПОСЕЛКА БОГАНДИНСКИЙ ТЮМЕНСКОЙ ОБЛАСТИ

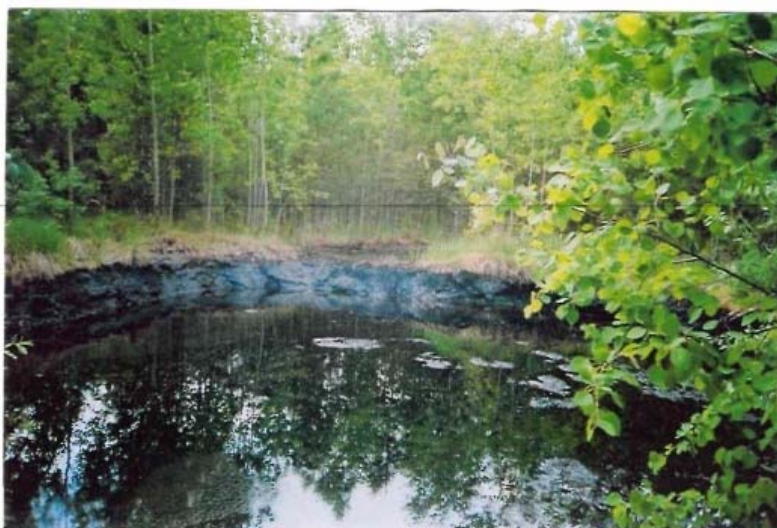
Рис. 2. Участок загрязнения № 1 (Фото С.С. Давтян, 16.08.2020)

Участок загрязнения № 1 расположен вдоль обочины дороги с гравийным покрытием, по направлению к старой котельной. Разлив мазута на участке № 1 локализован в трех котлованах (рис. 2). По своей консистенции мазутное загрязнение во всех котлованах представлено сжиженным субстратом.

Первое проявление мазута (скв. 6) сконцентрировано в котловане, имеющем конфигурацию неправильного многоугольника. Площадь составила 488 м^2 . Котлован глубиной 1,8 м. Глубина заполнения котлована мазутом составляет 1,5 м. Рассматривая данную фигуру как призматок, объем (V) нефтезагрязнённого грунта составил 732 м^3 .

Второй и третий котлованы (в районе скв. 7) в плане имеют конфигурацию, близкую к эллипсу. В модели используем данную фигуру.

Длина оси X второго котлована равна 10,5 м. Длина оси Y – равна 5 м. Площадь мазутного проявления – $41,23 \text{ м}^2$. Объем эллипсоида вращения V оси Y = 289 м^3 .

Длина оси X третьего котлована равна 6 м. Длина оси Y – равна 3 м. Площадь мазутного проявления – $14,14 \text{ м}^2$. Объем эллипсоида вращения V оси Y = $56,6 \text{ м}^3$.

Учитывая геологическое строение площадки работ в результате пропитки песчаной толщи нефтепродуктами, вокруг данных котлованов образовался мазутный ручей. Мощные глинистые отложения послужили препятствием на пути его течения. Площадь зеркала мазутной поверхности – $187,5 \text{ м}^2$. Глубина образовавшегося мазутного ручья – 1,5 м. V загрязнения – $281,3 \text{ м}^3$!

Картировочные скважины 7 и 6 пробурены на *участке № 1*, расположенном в районе старой котельной. Концентрация нефтепродуктов в грунте в районе скважины № 6 составила 885 мг/кг, что соответствует допустимому уровню ПДК¹ (до 1000 мг/кг). Концентрация нефтепродуктов в грунте скважины № 7 составила 1060 мг/кг, что соответствует 2 уровню загрязнения (1001–2000 мг/кг; средний уровень – 2001–3000; высокий – 3001–5000; очень высокий – свыше 5000²). Загрязнение на *участке № 1* на глубине 1,3–1,5 м является следствием пролива мазута.

1. Произвести выемку грунта по контуру котлована участка загрязнения № 2, в районе скважин № 2 участка загрязнения № 3 и № 7 участка загрязнения № 1 с последующей передачей специализированной организации на обработку. Контур котлована оформить экраном, исключаящим проникновение нефтепродуктов по периметру.

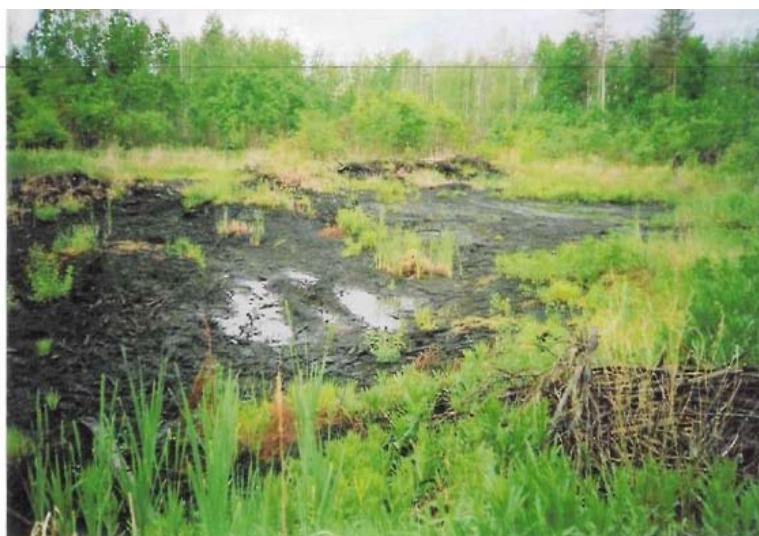
Рис. 3. Участок загрязнения № 2 (Фото С.С. Давтян, 16.08.2020)

Участок загрязнения № 2 (скв. 4 и скв. 5) расположен вдоль обочины автодороги с гравийным покрытием, на расстоянии 1700м от КПП. Мазутное проявление сконцентрировано в котловане, имеющем конфигурацию фигуры неправильной геометрической формы (рис. 3). По своей консистенции мазутное загрязнение в котлованах представлено уже твердым субстратом.

При подсчете площади загрязнения были выделены два блока загрязнения. Первый блок (I) представлен центральным ядром (район скв.5). Второй блок (II) является следствием миграции жидкой фазы нефтепродуктов и опоясывает первый блок. Площадь I блока: $1\,712,25\text{ м}^2$, средняя мощность загрязненного слоя $0,8\text{ м}$, $V - 1\,370\text{ м}^3$. Площадь II блока (скв.4): $2\,629,5\text{ м}^2$, средняя мощность загрязненного слоя $0,5\text{ м}$, $V - 1\,315\text{ м}^3$.

Участок № 2. Картировочные скважины №№ 4,5. Скважина 4: концентрация нефтепродуктов в грунте составляет 27800 мг/кг, что соответствует 5 уровню загрязнения – очень высокий. Скважина 5 пробурена в теле мазутного проявления. Концентрация нефтепродуктов в грунте составила 50750 мг/кг – 5 уровень, очень высокий. Загрязнение на *участке № 2* на глубине 0,5–0,8 м является следствием пролива мазута.

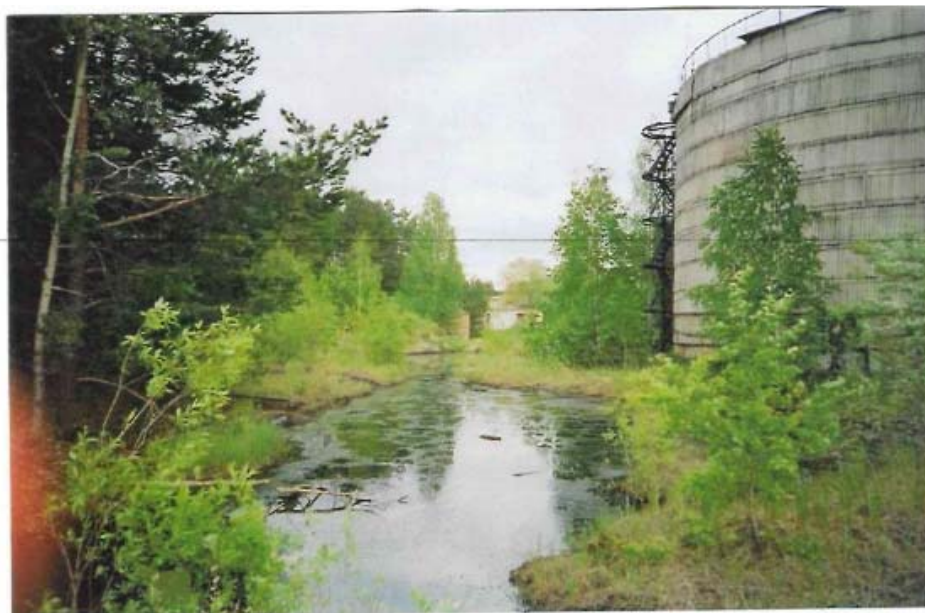
Рис. 4. Участок загрязнения № 3 (Фото С.С. Давтян, 16.08.2020)

Участок загрязнения № 3 (скв. 1, 2, 3; рис. 4) охватывает район резервуарного парка мазутохранилища. На территории данного участка мазутные проявления имеют сложные неправильные формы. Для подсчета площади загрязнения мазутные проявления выделены в блоки.

I блок (северо-западная сторона вокруг резервуара): в плане представлено фигурой неправильной формы. Площадь: 782 м^2 , средняя мощность загрязненного слоя $1,5\text{ м}$, V загрязнения – 1173 м^3 .

II блок (западная сторона вокруг резервуара). Площадь: 80 м^2 , средняя мощность загрязненного слоя $1,5\text{ м}$, V загрязнения – 120 м^3 .

III блок – форма близка к эллипсу. Длина оси X – 17,5 м, длина оси Y – 7,5 м. Площадь: 103,1 м², V загрязнения – 357 м³.

IV блок (скв. 1, скв. 2) – 495 м², средняя мощность загрязненного слоя 1,9 м, V загрязнения – 941 м³.

V блок (скв. 1) – 253 м², средняя мощность загрязненного слоя 1,9 м, V загрязнения – 481 м³.

VI блок (скв. 1, скв.2) – 618 м², средняя мощность загрязненного слоя 1,8 м, V загрязнения – 1 112 м³.

VII блок – 303 м², средняя мощность загрязненного слоя 1,8 м, V загрязнения – 545 м³.

VIII блок (скв. 3) – 133 м², средняя мощность загрязненного слоя 1,9 м, V загрязнения – 253 м³.

Участок № 3. Картировочные скважины №№ 1, 2 и 3. Пробурены около мазутных проявлений (северо-западная и западная стороны вокруг резервуара), в районе прохождения наземных мазутопроводов.

В скважине 1 концентрация нефтепродуктов в грунте составила 800 мг/кг. Уровень загрязнения грунта в районе скважины 1 соответствует 1 уровню, допустимому ПДК.

В скважине 2 концентрация нефтепродуктов в грунте составила 3910 мг/кг. Уровень загрязнения грунта соответствует 4 уровню – высокий.

В скважине 3 концентрация нефтепродуктов в грунте 130 мг/кг, что соответствует допустимому уровню ПДК. Загрязнение грунтов на данном участке на глубине 1,8–2,0 м является следствием утечек наземных мазутопроводов.
